| ENTE NACIONAL DE OBRAS HÍDRICAS DE SANEAMIENTO | | | | | |
| OBRA:<br><br>REFUERZO DEL SISTEMA DE PROVISIÓN DE<br>AGUA POTABLE | | | PLANO N° | | |

| PLANO: | | DETALLES DE CÁMARA DE VÁLVULAS | | PROVINCIA | |

| PLANO:<br><br>DETALLE DE CISTERNA | | | PROVINCIA | | |

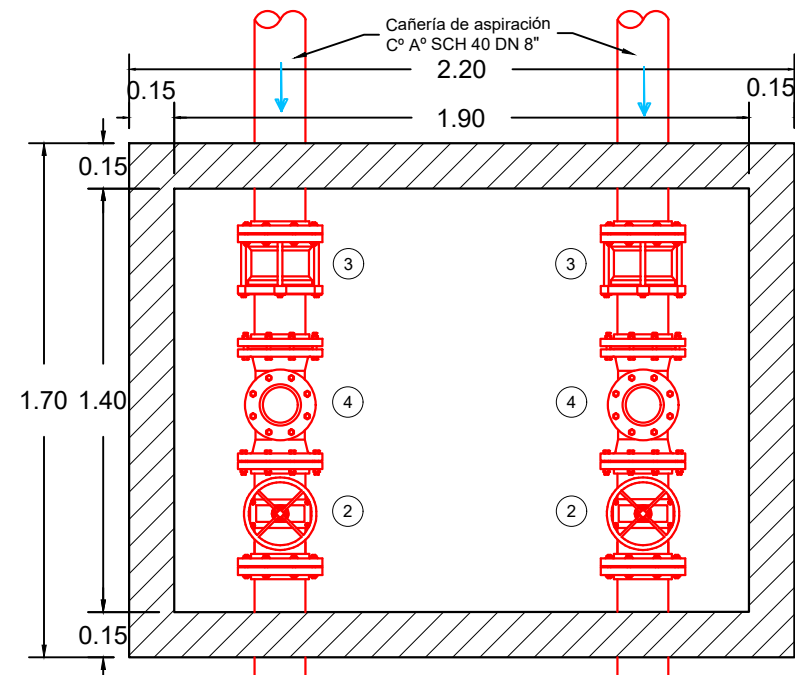
**CÁMARA DE VÁLVULAS - SALIDA DE CISTERNA**  
Esc.: 1:25

- 1- Válvula esclusa EURO 20 DN 6"
- 2- Válvula esclusa EURO 20 DN 8"
- 3- Junta de amplia tolerancia DN 8"
- 4- Válvula de retención a clapeta, DN 8"

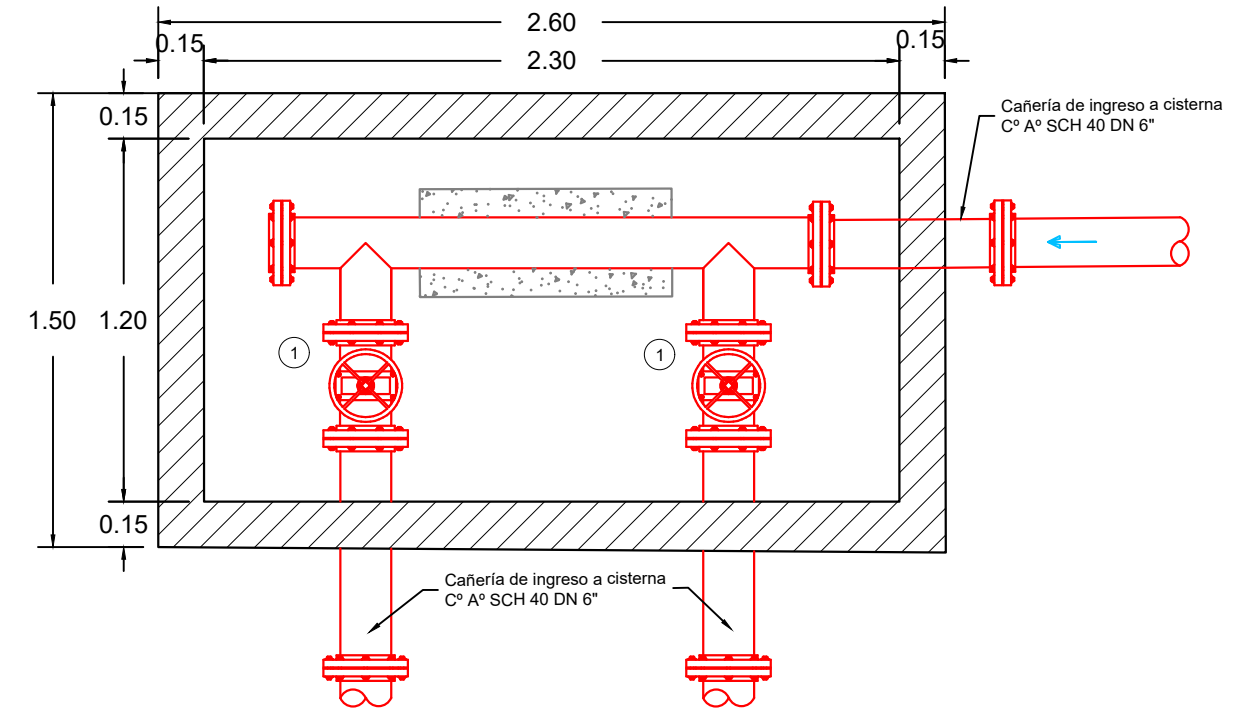
**CÁMARA DE VÁLVULAS - INGRESO A CISTERNA**  
Esc.: 1:25

Todas la uniones serán soldadas, excepto aquellas que en plano se indiquen como unión bridada. Respecto de las uniones bridadas, todas serán mediante brida tipo S150 para soldar, diámetro según corresponda.

Respecto de las cámaras de alojamiento de válvulas, todas serán construidas en mampostería de espesor nominal 0.15m, con ladrillo común, con su respectiva base de hormigón simple. Las dimensiones serán las indicadas en planta y la profundidad será en función de los niveles de terreno a verificar por la contratista. Todas las cámaras deberán tener tapa metálica de cierre superior estanca, con candado de seguridad.
